大阪の防災と都市インフラ

—今年の自然災害を通して考える—

平成30年度 土木学会関西支部 支部長
(大阪高速鉄道代表取締役社長)
吉村 庄平

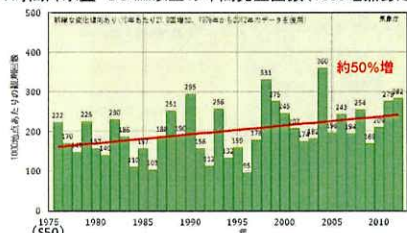
◆1時間降水量 50 mm以上の年間発生回数(1000地点あたり)

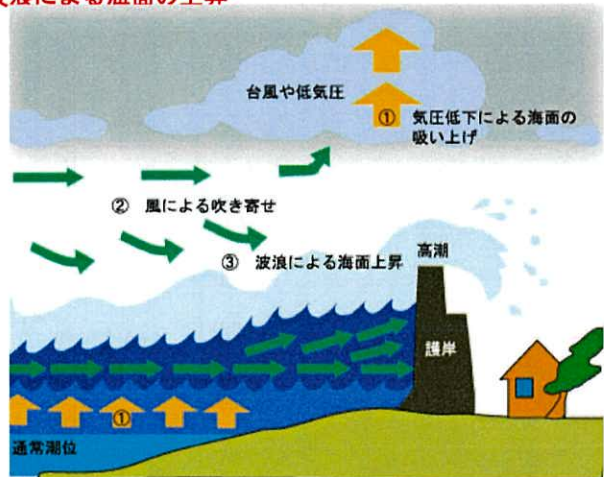
台風による高潮発生メカニズム

台風により、以下の原理によって高潮が発生

- ①気圧低下による海面の上昇
- ②風による吹き寄せ
- ③波浪による海面の上昇

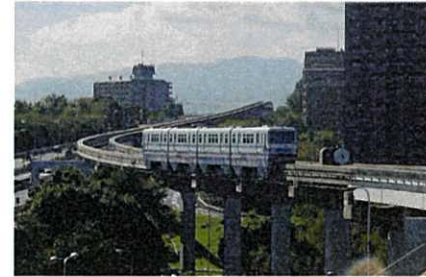
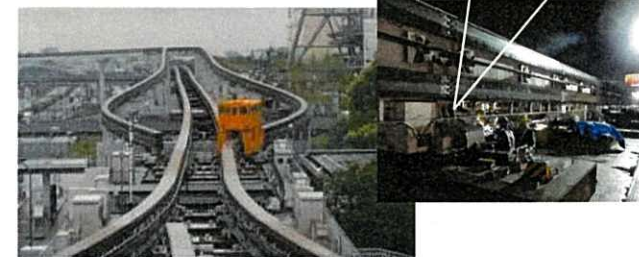
大阪モノレールの被災状況

土木施設（橋脚や桁等）には大きな被害なし

分岐器などの機械設備、駅舎等の建築物に被害が発生

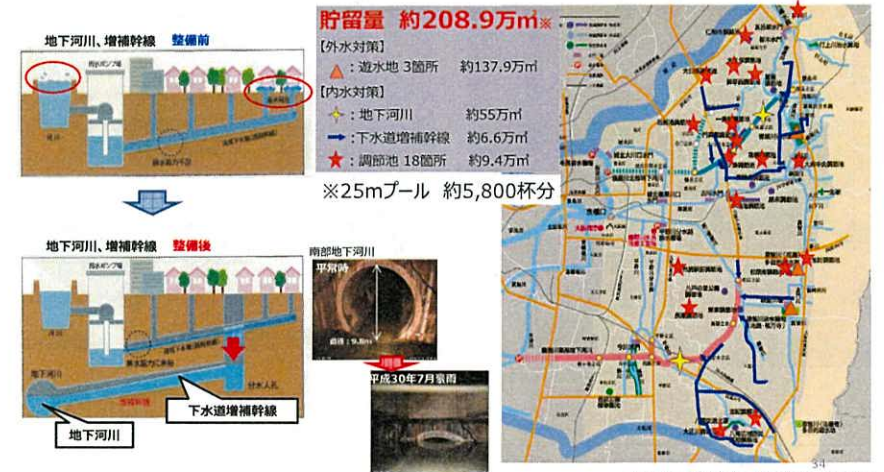
平成30年7月豪雨 貯留施設の効果

- 寝屋川流域では、河川、下水道等が一体となった水害対策を実施しており、下水道増補幹線と連携した地下河川、遊水地、調節池等の貯留施設の整備を推進。
- 平成30年7月豪雨では、約208.9万m³の水を貯留

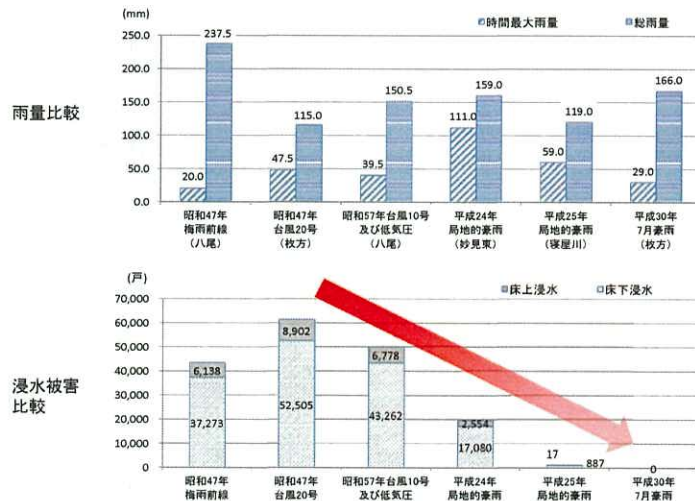
平成30年7月豪雨(大阪府(寝屋川流域)の概要)

- 過去に発生した主な水害と比較すると、規模の大きな豪雨に対しても、**河川・下水道の整備等により浸水被害は軽減している。**

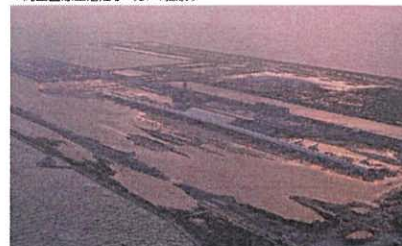
▼関西国際空港冠水(9/4撮影)

○高潮の影響で、関西国際空港のA滑走路が冠水(約50cm)
ターミナルビルも冠水した事から航空機能が停止。

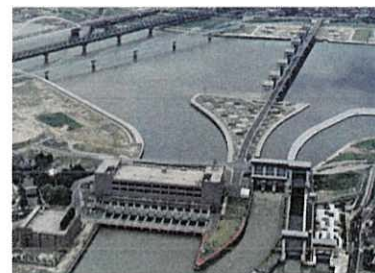
毛馬排水機場(1981年完成)
【建設後37年が経過】

- ・毛馬排水機場の老朽化によるポンプ施設の不稼働
 - ・3大水門老朽化による扉体の劣化
- ⇒複合災害の恐れ
